Techado Sustentable en el Centro de Indianapolis

El edificio del gobierno de Indiana obtiene un techo fresco

Tamaño del techo
32,000 pies cuadrados

Sustrato
Betún Modificado

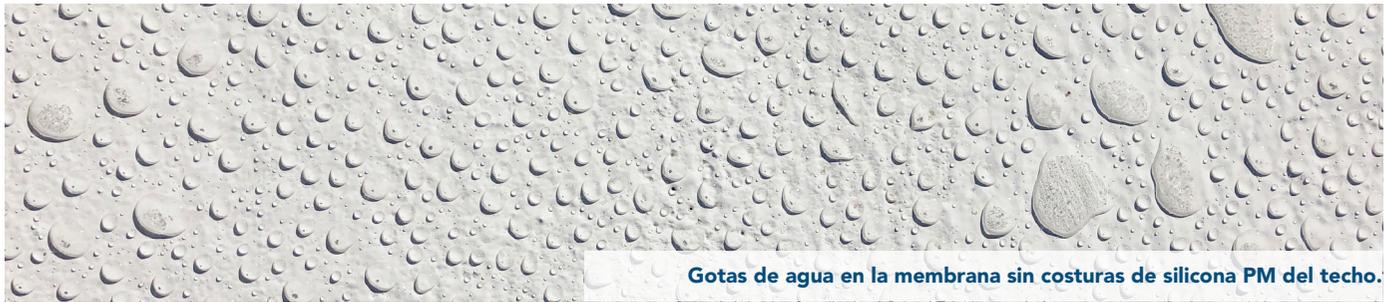
Gotas de agua en la membrana sin costuras de silicona PM del techo.
