Techado durante una crisis de la cadena de suministro 10 meses ahorrados usando silicona PM

SILICONE ROOFING SYSTEMS

Tamaño del techo
55,000 pies cuadrados

Sustrato
Grava Construida

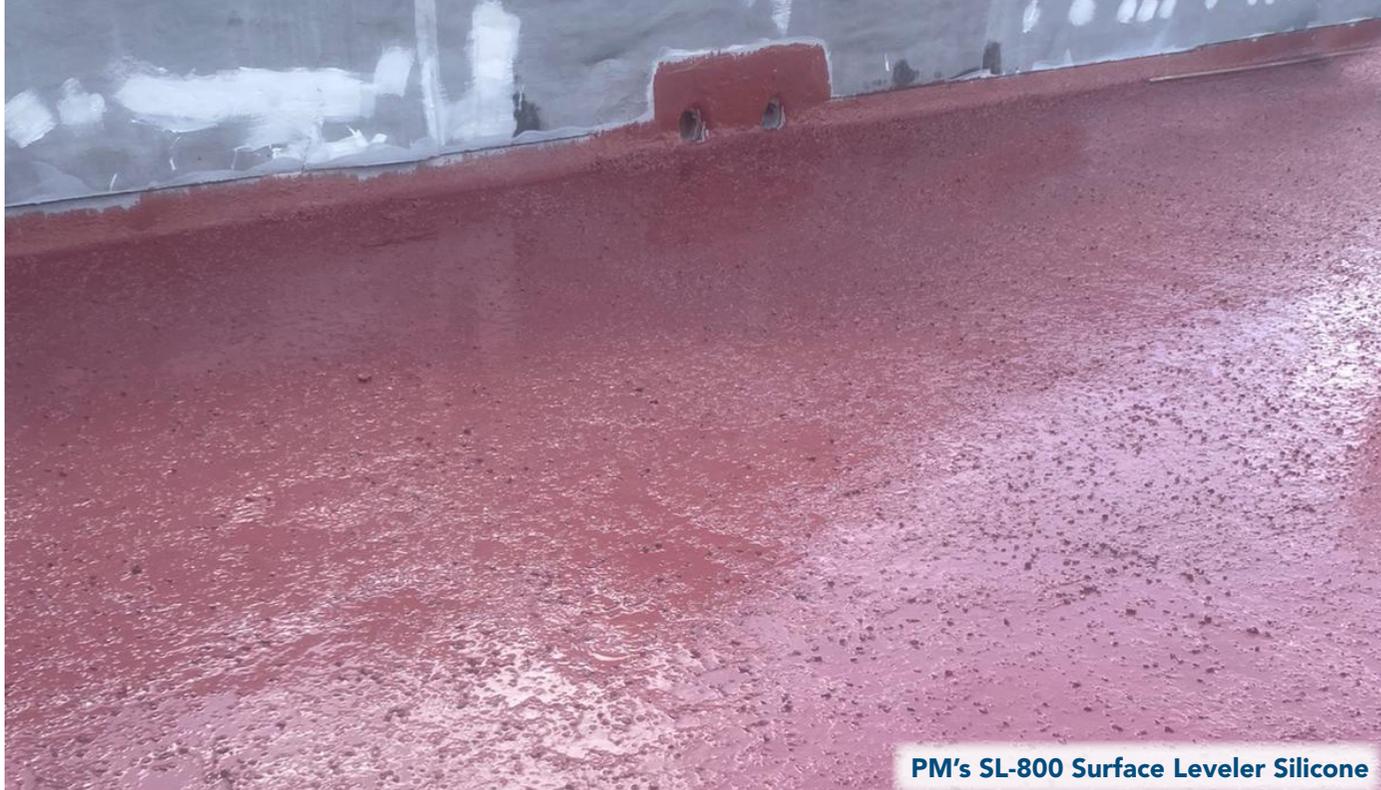
PM's SL-800 Surface Leveler Silicone

Durante años, no hubo un sistema rentable de restauración de techos para techos construidos con grava. La instalación de silicona requeriría tal grosor (para entrar en todas las grietas y hendiduras de la grava) que siempre ha sido más económico simplemente reemplazar el techo. Sin embargo, gracias al SL-800 de PM Silicone, las cosas han cambiado. A través de una extensa investigación y desarrollo, PM creó una fórmula de silicona que tiene una gran adherencia sin arruinarse. Esta capa actúa como amortiguador entre el techo y la capa superior de silicona para garantizar una adhesión rentable sin sacrificar la estabilidad UV y la durabilidad general. Así es como se instaló el sistema en este techo:

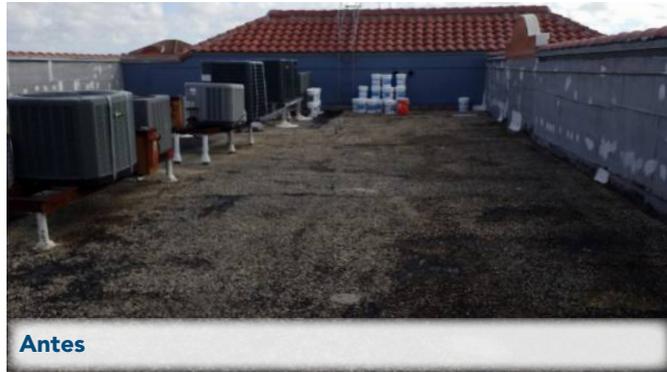
Antes

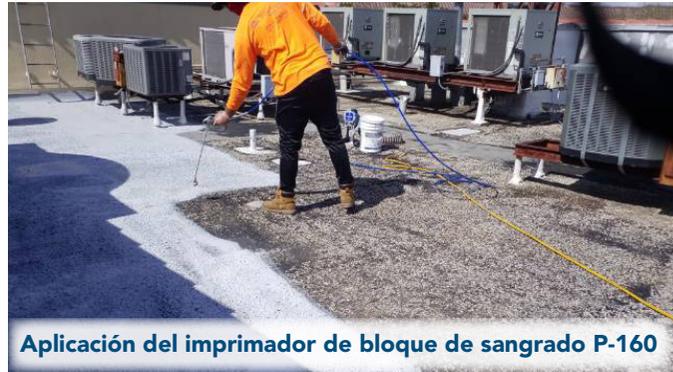
Aplicación del imprimador de bloque de sangrado P-160

1. El equipo lavó a presión el techo para eliminar todas las rocas sueltas, grasa o escombros.
2. A continuación, el equipo utilizó la imprimación P-160 de PM para ofrecer una adhesión aún mejor y evitar que el techo se amarillara.
3. SL-800 continuó a continuación, cubriendo toda la grava restante y preparando el techo para la capa superior final.
4. Finalmente, se aplicó HS-3201 para darle al techo una membrana sin costuras, estable a los rayos UV.

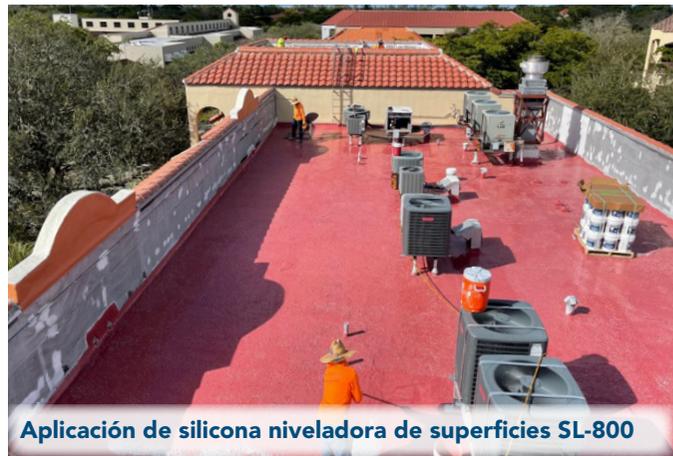
Aplicación de silicona niveladora de superficies SL-800

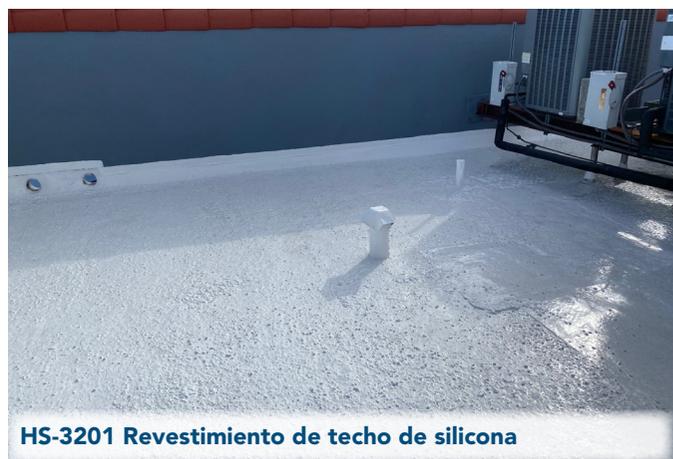
HS-3201 Revestimiento de techo de silicona
