Silicona blanca con alto contenido de sólidos sobre metal  
Más de \$40,000 en ahorro de energía... en solo 4 meses

**SILICONE  
ROOFING SYSTEMS**

**Tamaño del techo**  
125,000 pies cuadrados

**Sustrato**  
Metal

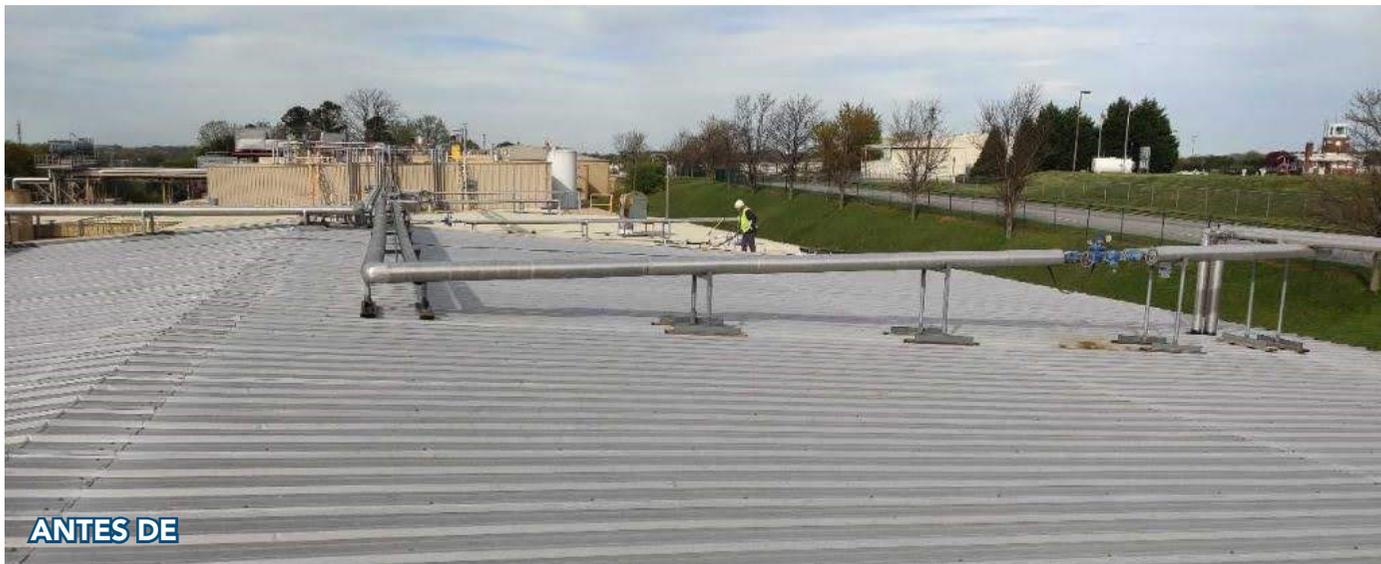
¡Durante más de 7 años, la planta de procesamiento de carne con sede en Georgia ha estado lidiando con problemas importantes en el techo, incluidas más de 70 fugas! El techo estaba plagado de agujeros, áreas desgastadas y fallas en los tapajuntas que permitieron la entrada de agua al edificio. Como empresa de procesamiento de alimentos, las preocupaciones de salud y seguridad son una prioridad principal para la planta. Si el agua de lluvia o los contaminantes externos entraron al edificio y cayeron sobre los alimentos, todo el lote podría considerarse contaminado. La planta necesitaba una solución hermética para mantener actualizados los códigos de salud y seguridad.

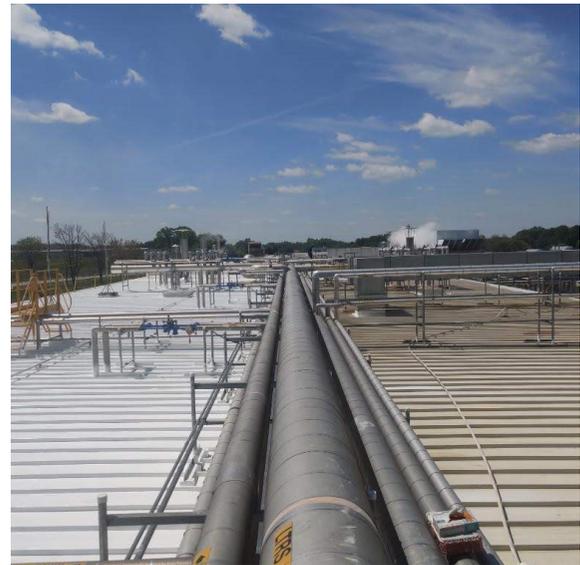
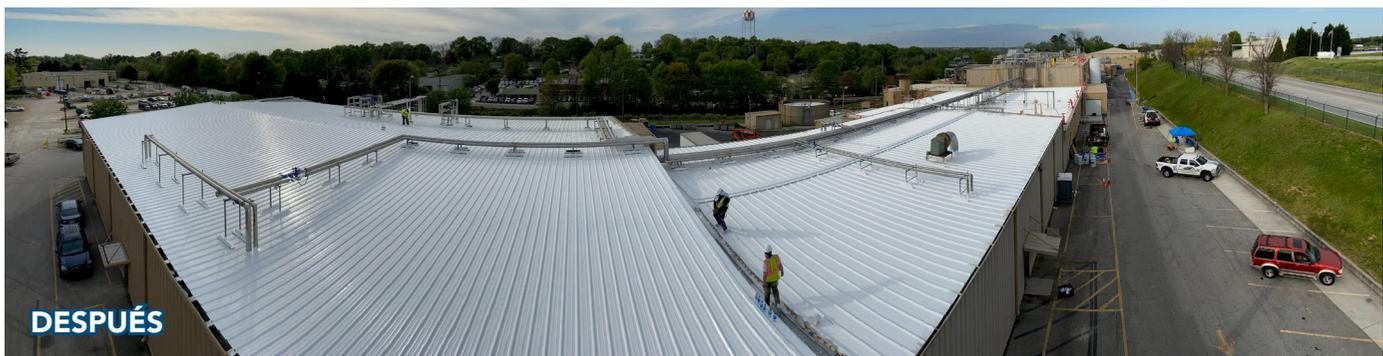
Otro beneficio para el edificio fueron los nuevos carriles de tránsito peatonal aplicados en el techo. Estas pasarelas de silicona reducirán en gran medida la posibilidad de que alguien se caiga mientras está en el techo. Además, reducirán el desgaste del techo. El tráfico peatonal constante puede ser difícil para la silicona con el tiempo, por lo que la instalación de estas pasarelas aumentará la vida útil general del techo.

5. Finalmente, utilizaron PG 700 y PG 750 de PM para ofrecer una pasarela antideslizante y fácil de ver hasta la azotea. Esta pasarela ayudó a llevar al personal de mantenimiento de las instalaciones directamente a las unidades mecánicas en los techos, al tiempo que redujo en gran medida la posibilidad de resbalones.
